Cislago, 02/08/2023

***PERIZIA GIUSTIFICATIVA DELLE PRESTAZIONI DI SOMMA URGENZA RICHIESTE A  
SEGUITO GRANDINATA DEL 24/07/2023***

A seguito del temporale e della grandinata verificatesi nella serata del giorno 24/07/2023 nel territorio del Comune di Cislago, la sottoscritta responsabile del Servizio Tecnico a seguito dei sopralluoghi effettuati, ha redatto in data 25/07/2023, ai sensi dell'art. 140, comma 1, D.Lgs. 36/2023 il Verbale dei lavori di somma urgenza.

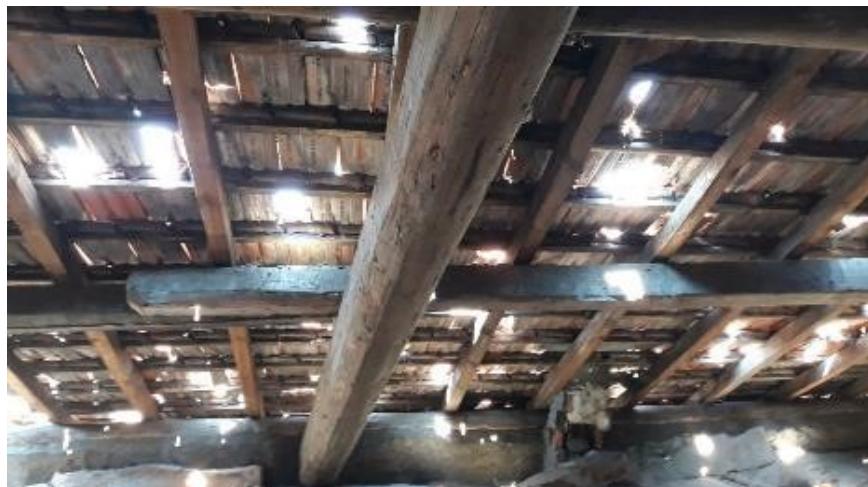
- 1) MUNICIPO sito in piazza Toti n. 1: la forte grandinata ha causato, oltre al danneggiamento della facciata, delle tapparelle e dei pannelli fotovoltaici, la rottura di molte tegole in cotto poste sulla copertura dell'edificio e, di conseguenza, all'interno degli uffici posti al primo piano si sono verificate infiltrazioni di acqua piovana che hanno determinato l'allagamento dei locali e la parziale interruzione delle attività d'ufficio nella giornata del 25/07/2023. Alcune tegole sono cadute nelle aree pubbliche sottostanti l'edificio. L'acqua piovana ha determinato l'interruzione dell'energia elettrica nel fabbricato, con conseguente blocco dei server, ha danneggiato alcune pratiche in formato cartaceo e diverse pareti interne degli uffici. Gli uffici maggiormente interessati dall'allagamento sono stati quelli del Sindaco, del Servizio Tecnico e del Servizio Finanziario (si vedano foto sotto riportate).

*Foto 1 copertura Municipio ripresa dal sottotetto*

Considerato il permanere del rischio di scivolamento e caduta delle tegole negli spazi pubblici (ingresso lato piazza) e nella strada sottostante (via San Giovanni Bosco), anche a seguito dell'azione del vento, e di ulteriori infiltrazioni di acque piovana, al fine di salvaguardare la pubblica incolumità e garantire lo svolgimento delle attività all'interno del Municipio, è stata attivata la procedura di affidamento dei lavori di:

- rimozione delle tegole rotte e/o pericolanti,
- abbassamento delle stesse al piano del cortile,
- carico e smaltimento del materiale di risulta
- posa di nuove tegole in cotto.

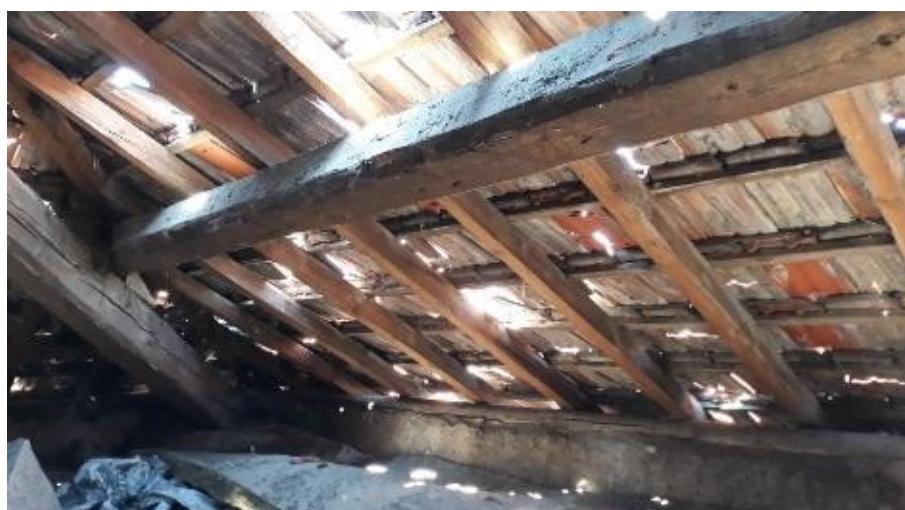
*Foto 2 copertura Municipio ripresa dal sottotetto*

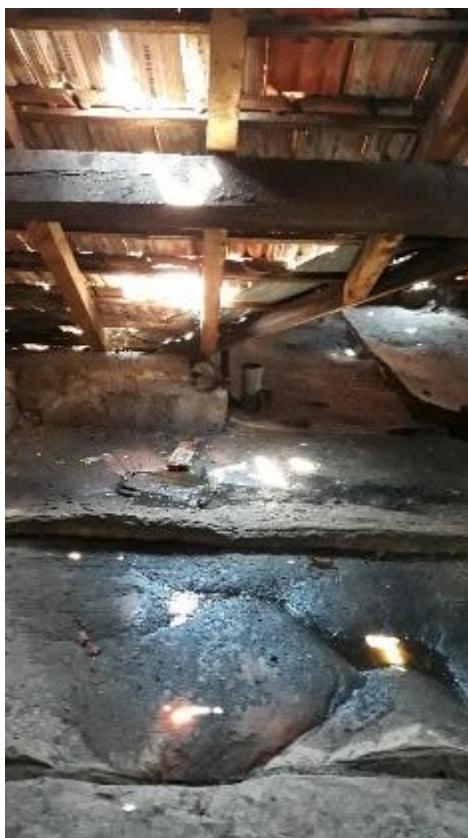
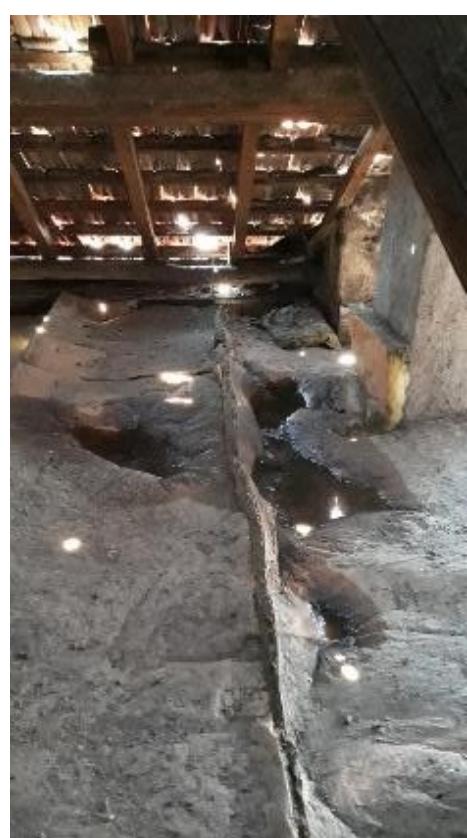
*Foto 3 - 4 copertura Municipio ripresa dal sottotetto*

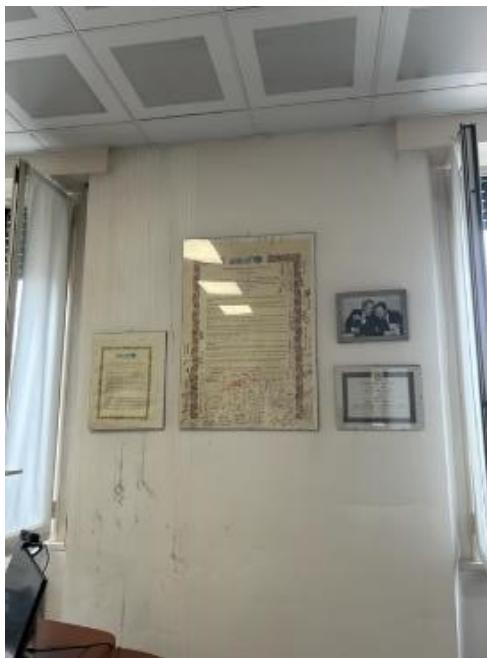
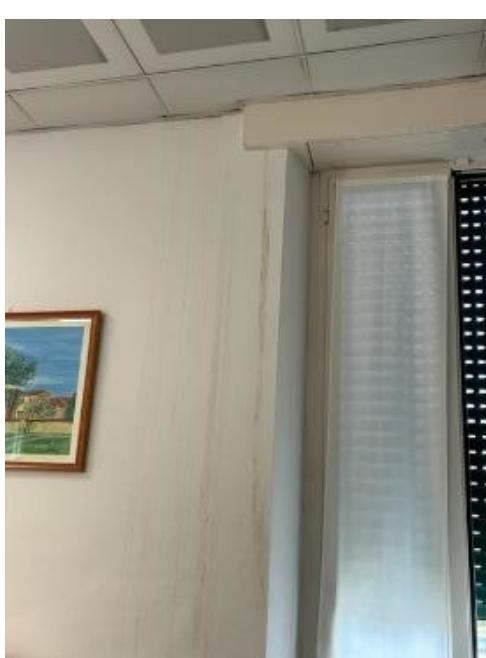
*Foto 5 - 6 copertura Municipio ripresa dal sottotetto*

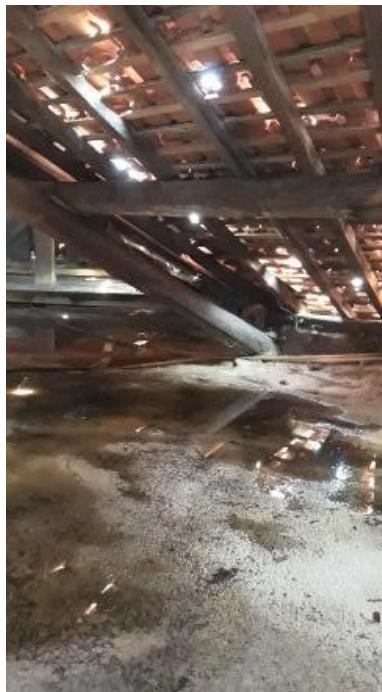
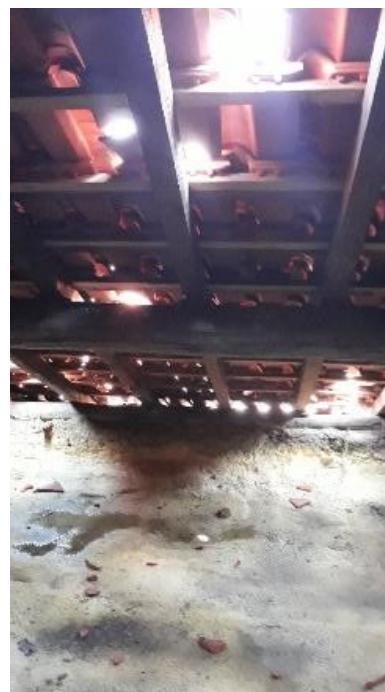
2) SCUOLA PRIMARIA “G. MAZZINI” sita in piazza Toti n. 1: la forte grandinata ha causato, la rottura di molte tegole in cotto poste sulla copertura dell’edificio e, di conseguenza, all’interno dei locali posti al primo piano si sono verificate infiltrazioni di acqua piovana che hanno determinato l’allagamento di alcuni locali e il crollo di parte dei controsoffitti. Alcune tegole rotte sono scivolate lungo le falde di copertura e sono cadute sul perimetro del fabbricato in fregio a piazza Enrico Toti e a via don Erba. L’eccezionale evento meteorologico che si è verificato ha inoltre provocato il danneggiamento di alcuni pluviali in acciaio, che si sono in parte staccati dalla sede e sono caduti sulle aree sottostanti (si vedano foto sotto riportate).

Foto 7 - 8 copertura Scuola Primaria G. Mazzini ripresa dal sottotetto

Considerato, quindi, il permanere del rischio di caduta delle tegole nelle aree aperte al pubblico e di ulteriori infiltrazioni di acque piovana, al fine di salvaguardare la pubblica incolumità, è stata attivata la procedura di affidamento dei lavori di:

- rimozione delle tegole rotte e/o pericolanti,
- posa di nuove tegole in cotto.

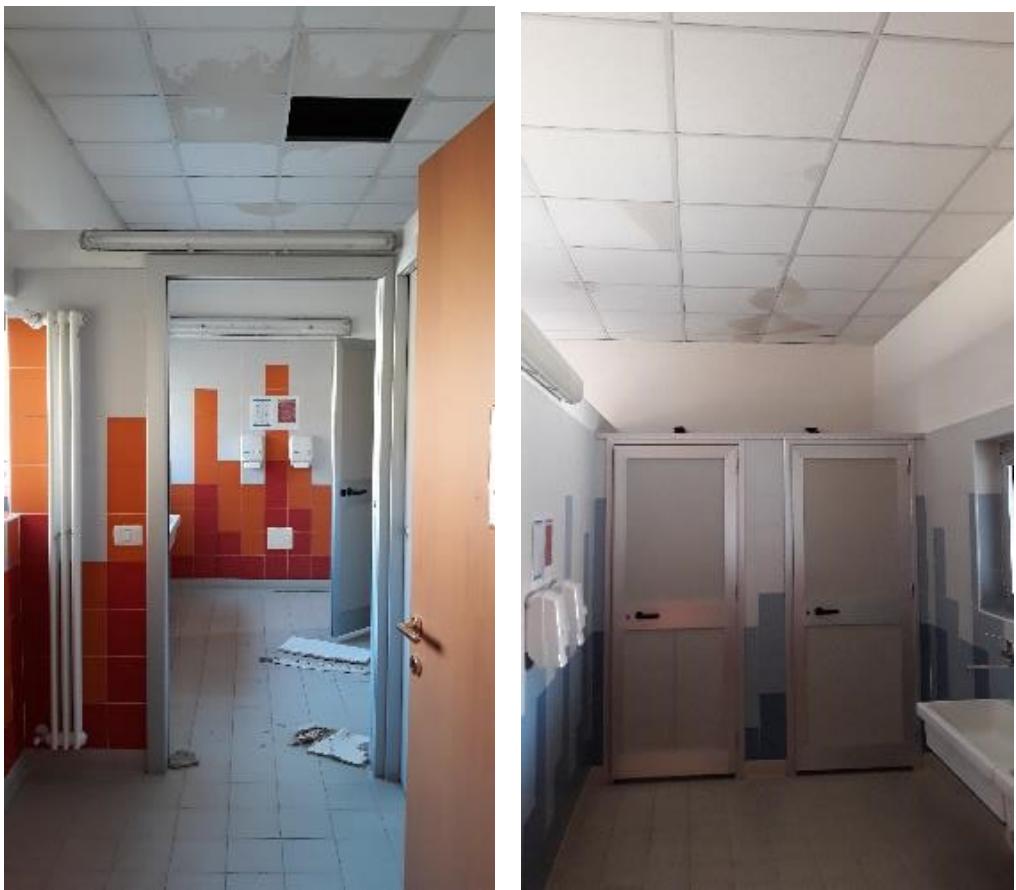
*Foto 9 - 10 Scuola Primaria G. Mazzini infiltrazioni acqua e crollo parziale controsoffitto*

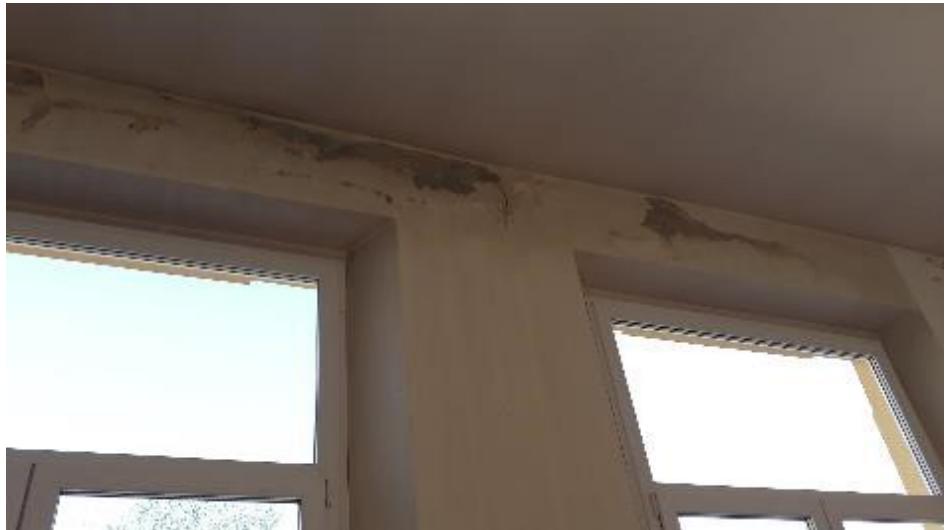
*Foto 11 Scuola Primaria G. Mazzini infiltrazioni acqua con distacco intonaco*

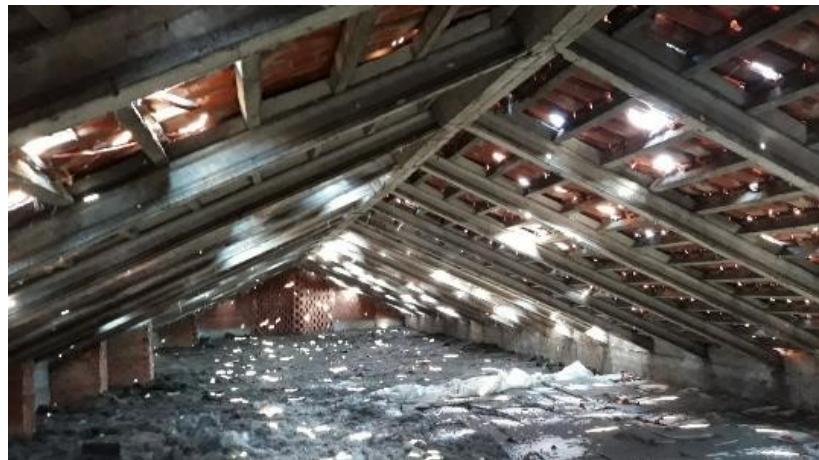
3) ALLOGGI COMUNALI siti in vicolo Taverna civ. 124: la forte grandinata ha causato, la rottura di molte tegole in cotto poste sulla copertura dell'edificio e, di conseguenza, all'interno degli alloggi posti al primo piano si sono verificate infiltrazioni di acqua piovana che hanno determinato l'allagamento di alcuni locali di abitazione e l'interruzione dell'energia elettrica a causa del ristagno dell'acqua nei lampadari. Alcune parti delle tegole rotte sono scivolate lungo le falde di copertura e sono cadute sul sedime del sottostante vicolo Taverna, sui balconi posti al piano primo e nel cortile interno (si vedano foto sotto riportate).

*Foto 12 copertura alloggi vic. Taverna civ. 124 ripresa dal sottotetto*

Per salvaguardare l'incolumità pubblica, considerato il pericolo di caduta di ulteriori tegole sulla prospiciente via e di ulteriori infiltrazioni di acque piovana, e al fine di garantire la sicurezza e l'abitabilità degli alloggi, è stata attivata la procedura di affidamento dei lavori di:

- rimozione delle tegole rotte e/o pericolanti,
- posa di nuove tegole in cotto.

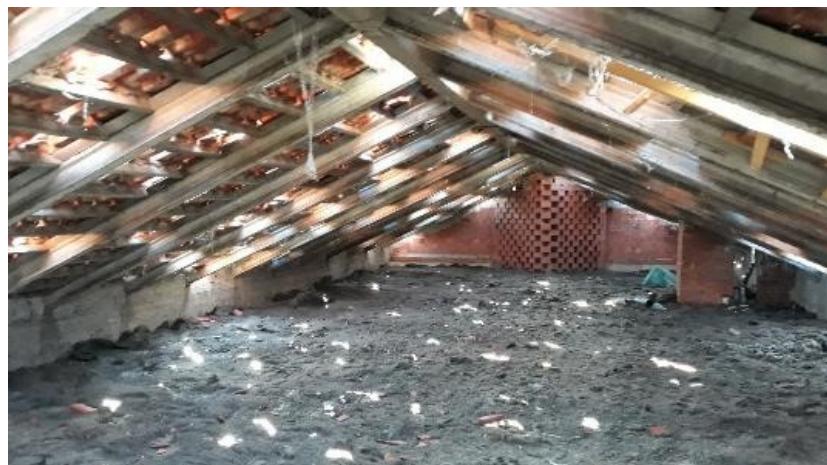
*Foto 13 copertura alloggi vic. Taverna civ. 124 ripresa dal sottotetto*

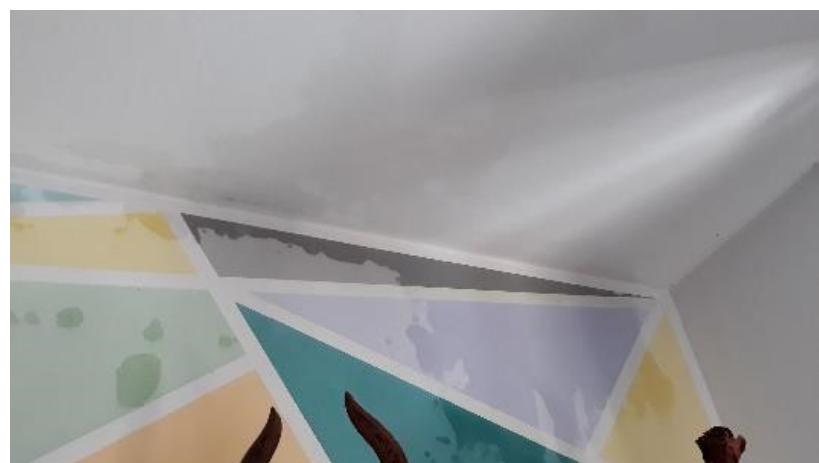
*Foto 14 alloggi vic. Taverna civ. 124 – infiltrazioni acqua piovana*

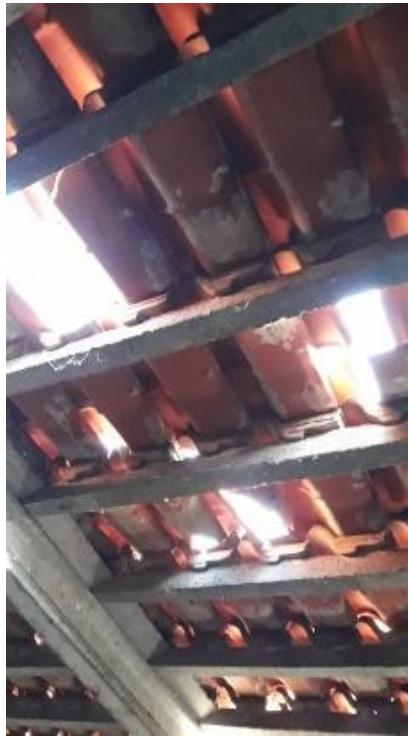
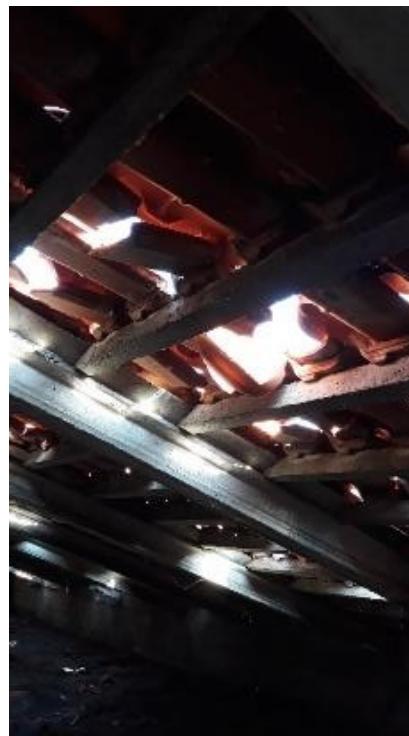
*Foto 15 – 16 alloggi vic. Taverna civ. 124 – ripresa da sottotetto*

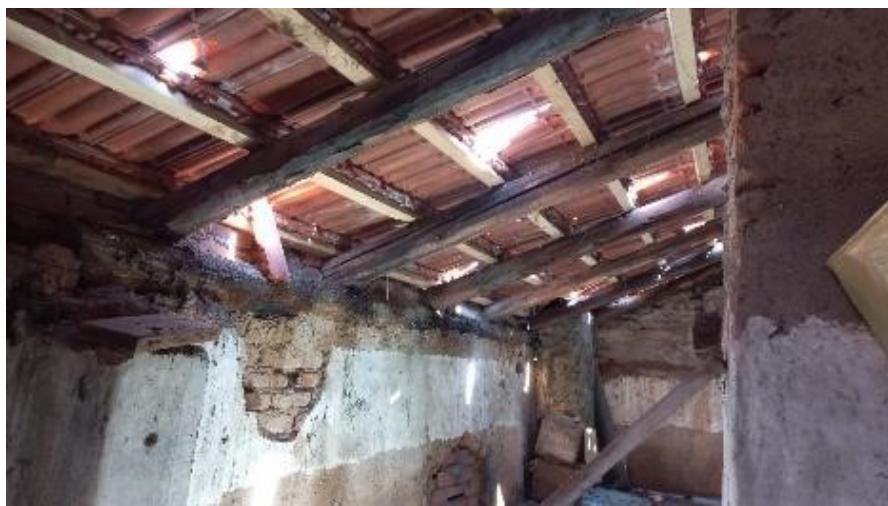
4) ALLOGGI COMUNALI siti in via Palestro civ. 35-37: la forte grandinata ha causato, la rottura di molte tegole in cotto poste sulla copertura dell'edificio e, di conseguenza, all'interno dell'alloggio posto al primo piano si sono verificate infiltrazioni di acqua piovana che hanno determinato l'allagamento di alcuni locali di abitazione. Alcune parti delle tegole rotte sono scivolate lungo le falde di copertura e sono cadute sul sedime del sottostante via Palestro nel cortile interno (si vedano foto sotto riportate).

Foto 17 – 18 alloggi via Palestro civ. 35-37 – ripresa da sottotetto

Considerato il permanere del rischio di scivolamento e caduta delle tegole sulla strada sottostante (via Palestro) e sul balcone del primo piano, anche a seguito dell’azione del vento, e di ulteriori infiltrazioni di acque piovana, al fine di salvaguardare la pubblica incolumità e garantire le condizioni di sicurezza e abitabilità dell’edificio, è stata attivata la procedura di affidamento dei lavori di:

- rimozione delle tegole rotte e/o pericolanti,
- posa di nuove tegole in cotto.

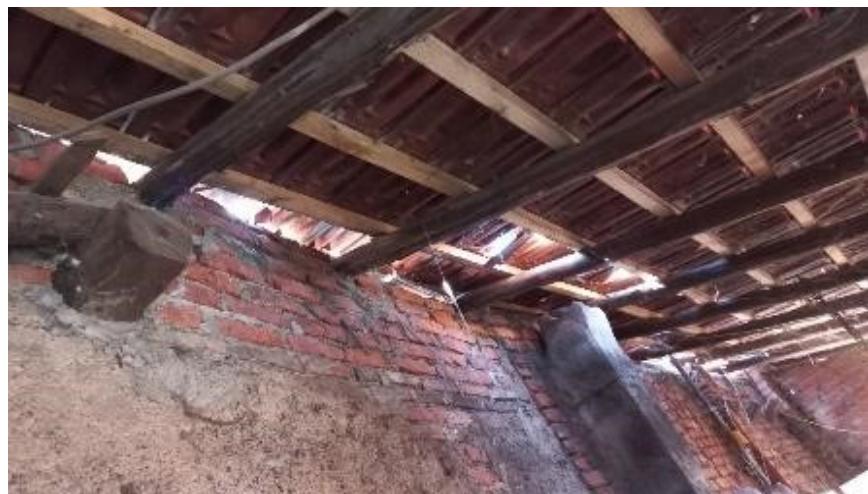
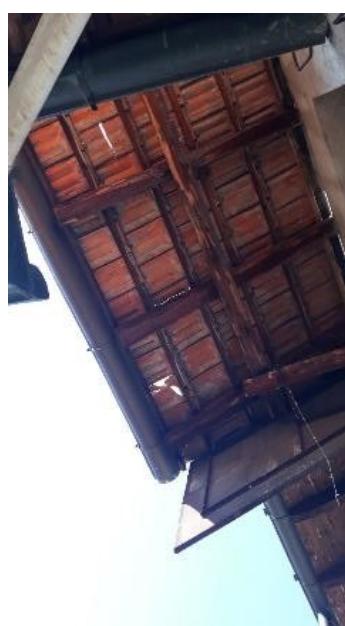
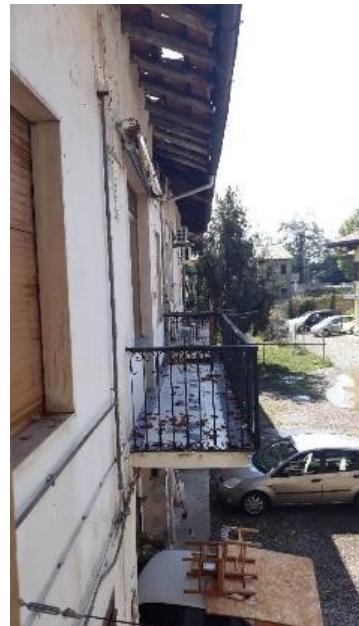
Foto 19 - 20 alloggi via Palestro civ. 35-37 – vista delle gronde

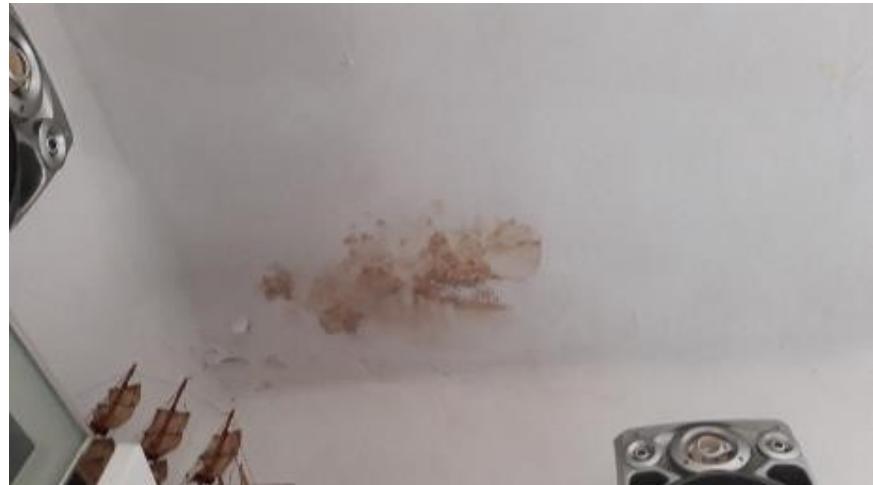
*Foto 21 alloggio via Palestro n. 35-37 primo piano – infiltrazioni acqua piovana*

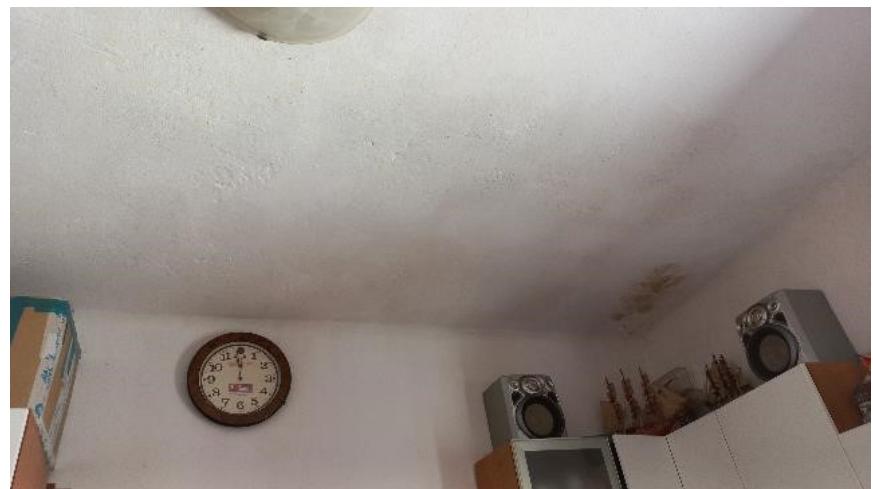
*Foto 22 alloggio via Palestro n. 35-37 primo piano – infiltrazioni acqua piovana*

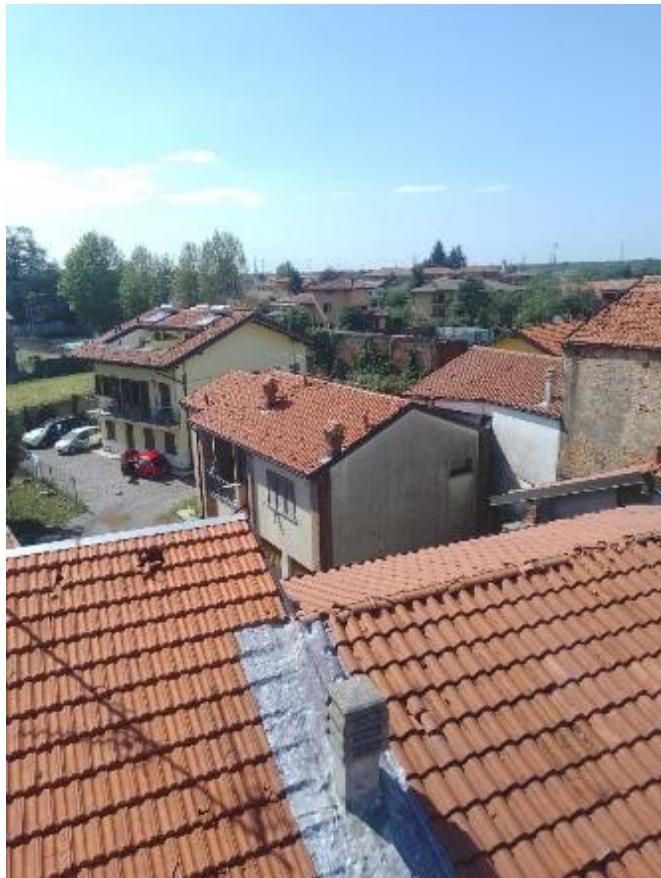
5) ALLOGGI COMUNALI siti in via Palestro civ. 47: la grandinata ha causato la rottura di alcune tegole in cotto poste sulla copertura dell’edificio e la rottura del vetro di un lucernario, di

*Foto 23 alloggi via Palestro civ. 47 – vista della piattaforma elevatrice*

Considerato il permanere del rischio di scivolamento e caduta delle tegole sulla strada sottostante (via Palestro) e sul balcone del primo piano, anche a seguito dell'azione del vento, e di ulteriori infiltrazioni di acque piovana, al fine di salvaguardare la pubblica incolumità e garantire le condizioni di sicurezza e abitabilità dell'edificio, è stata attivata la procedura di affidamento dei lavori di:

- rimozione delle tegole rotte e/o pericolanti,
- posa di nuove tegole in cotto.

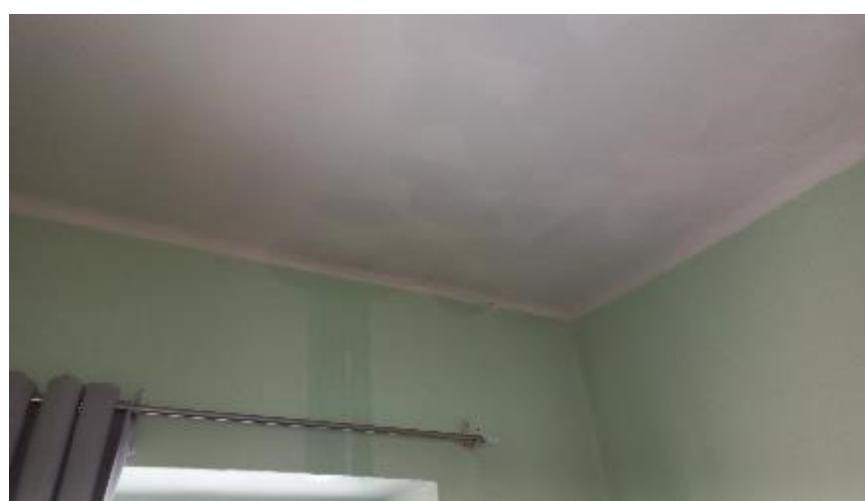
*Foto 24 alloggio via Palestro n. 47 primo piano – infiltrazioni acqua piovana*

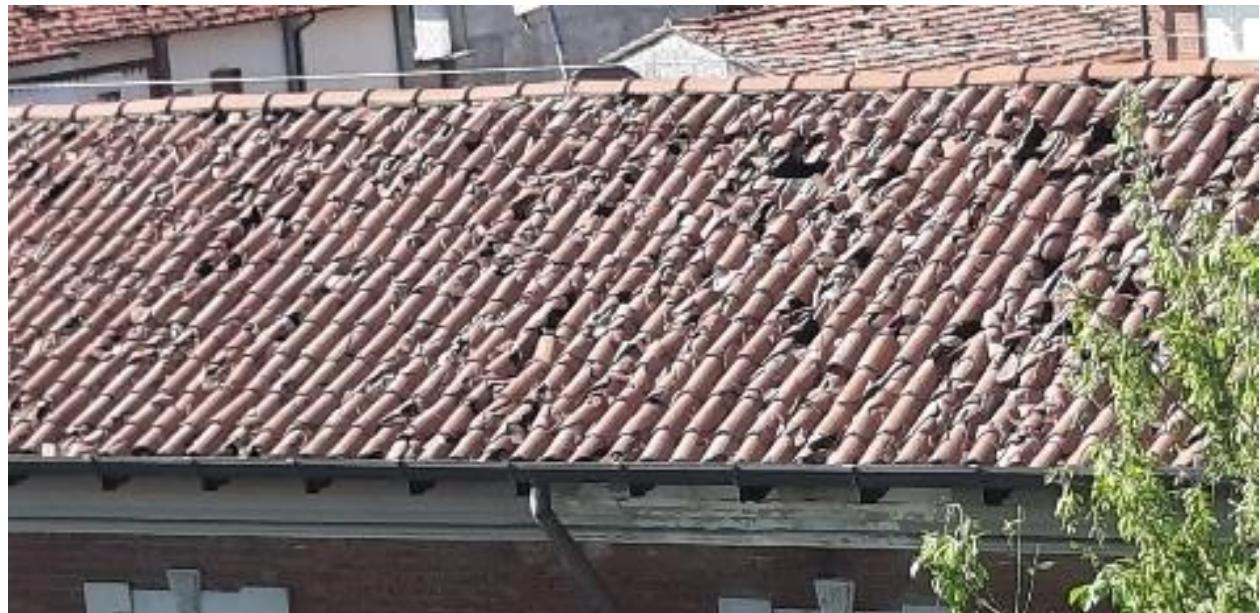
6) ALLOGGI COMUNALI siti in via XXIV Maggio civ. 77/111: la forte grandinata ha causato, la rottura di molte tegole in cotto poste sulla copertura dell'edificio. L'immobile, risalente all'inizio del Novecento, presenta una copertura con struttura portante a padiglione in legno e manto in coppi tradizionali. A causa delle dimensioni notevoli della grandine i coppi si sono in gran parte rotti in più punti e, di conseguenza, all'interno degli alloggi posti al primo piano si sono verificate infiltrazioni di acqua piovana che hanno determinato l'allagamento di alcuni locali di abitazione. Alcune parti delle tegole rotte sono scivolate lungo le falde di copertura o sono state proiettate sul sedime della strada comunale sottostante e nel cortile interno (si vedano foto sotto riportate).

*Foto 25 copertura alloggi via XXIV Maggio civ. 77/111*

Considerato il permanere del rischio di scivolamento e caduta delle tegole sulla strada sottostante (via XXIV Maggio) e sul cortile, anche a seguito dell'azione del vento, e di ulteriori infiltrazioni di acque piovana, al fine di salvaguardare la pubblica incolumità e garantire le condizioni di sicurezza e abitabilità dell'edificio, è stata attivata la procedura di affidamento dei lavori di:

- montaggio dei ponteggi
- rimozione del manto di copertura, esclusa l'orditura, compreso l'abbassamento al piano di carico
- cernita e pulizia del materiale riutilizzabile
- carico e trasporto del materiale di risulta ad impianto autorizzato
- sostituzione dei listelli ammalorati
- fornitura e posa di lastre in lamiera ondulata con soprastanti coppi (n. 32 al mq).

La sostituzione delle sole tegole rotte non è tecnicamente possibile sulla copertura di cui sopra, in quanto i coppi sono elementi lisci soggetti a scivolare gli uni sugli altri e il numero delle tegole da sostituire è molto elevato.

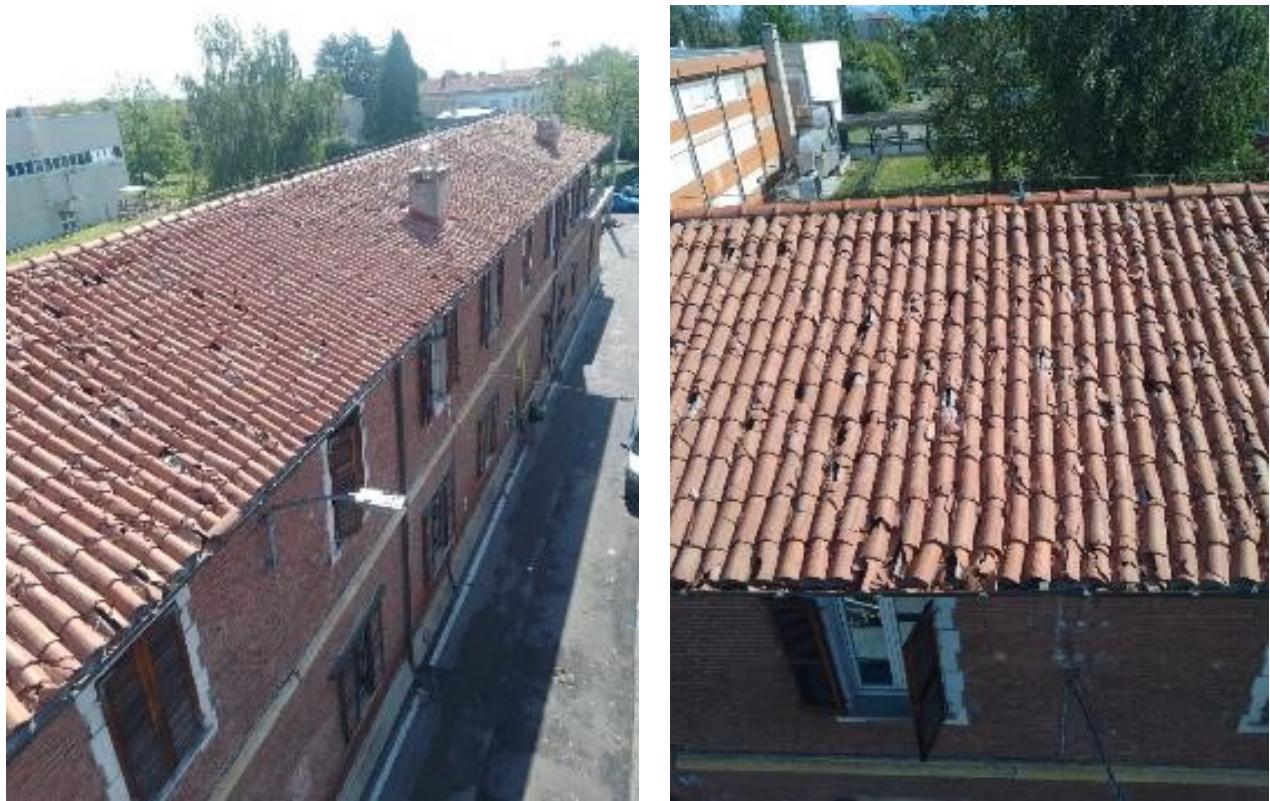
*Foto 26 - 27 copertura alloggi via XXIV Maggio civ. 77/111*

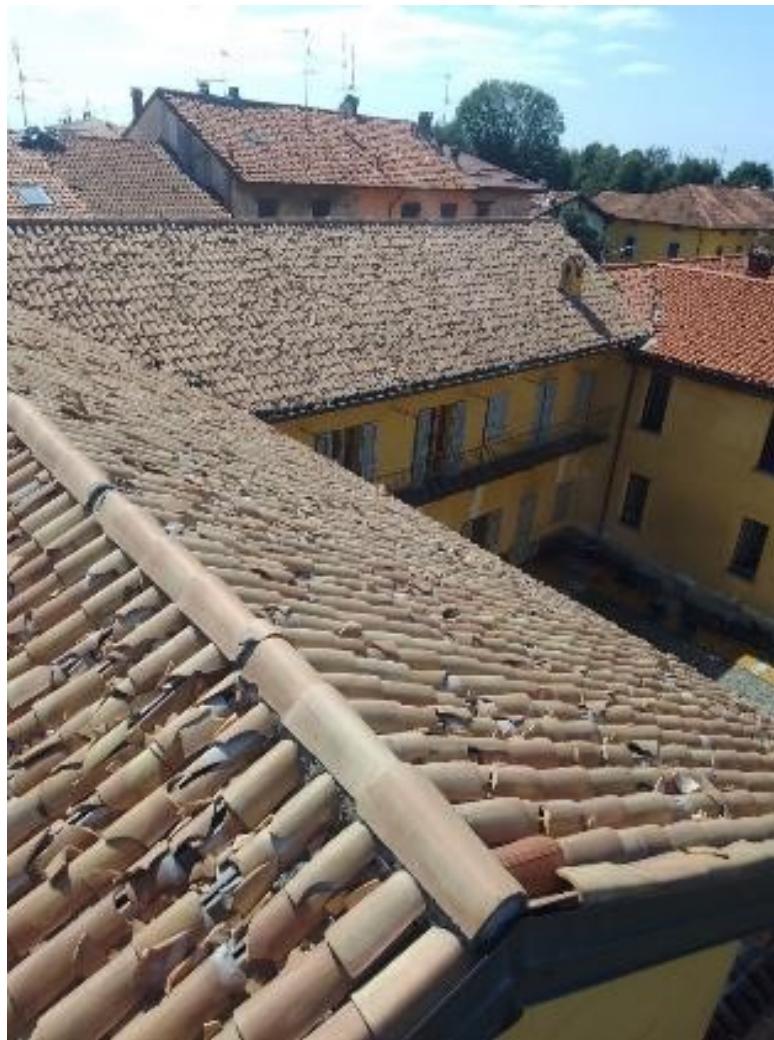
- 7) COMPLESSO VILLA ISACCHI sito in Via Magenta n. 106 e 128: la grandine ha causato la rottura di molte tegole in cotto poste sulla copertura degli edifici che costituiscono il complesso di Villa Isacchi, nel quale sono presenti la biblioteca comunale, una sala convegni, un centro prelievi, un centro ricreativo per anziani, la sede della pro Loco, alcuni uffici utilizzati da associazioni e sale per incontri. Gli edifici presentano una copertura con struttura portante a padiglione in legno e manto in coppi tradizionali. A causa delle dimensioni notevoli della grandine i coppi si sono in gran parte rotti in più punti. Alcune parti delle tegole rotte sono scivolate lungo le falde di copertura o sono cadute sul sedime della via Magenta, del vicolo Taverna e nei cortili interni (si vedano foto sotto riportate).

*Foto 28 copertura Villa Isacchi – biblioteca comunale*

A seguito di ispezioni successive, effettuate mediante piattaforma elevatrice sulle coperture degli edifici costituenti il complesso di Villa Isacchi si è constatato che, malgrado la rottura della maggior parte dei coppi costituenti il manto di copertura degli edifici, è possibile effettuare un intervento puntuale di ricorsa delle tegole sporgenti sui canali di gronda e differire la sostituzione integrale del manto di copertura.

E' stata quindi attivata la procedura di affidamento dei seguenti interventi:

- Noleggio di piattaforma elevatrice
- Riposizionamento delle tegole sporgenti sui canali di gronda.

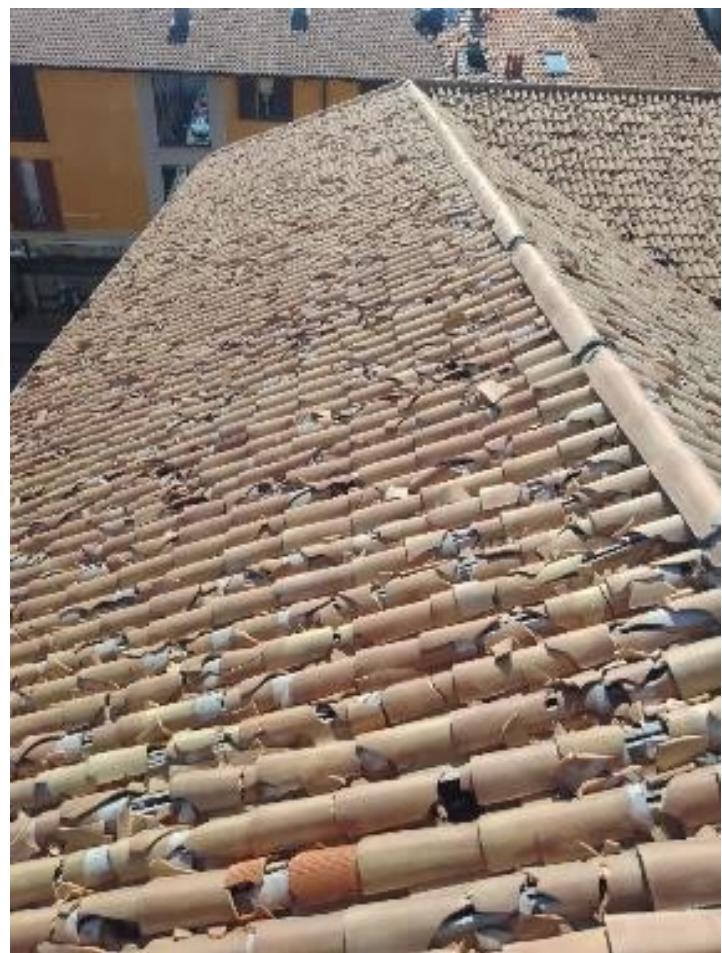
*Foto 29 copertura Villa Isacchi – biblioteca comunale*

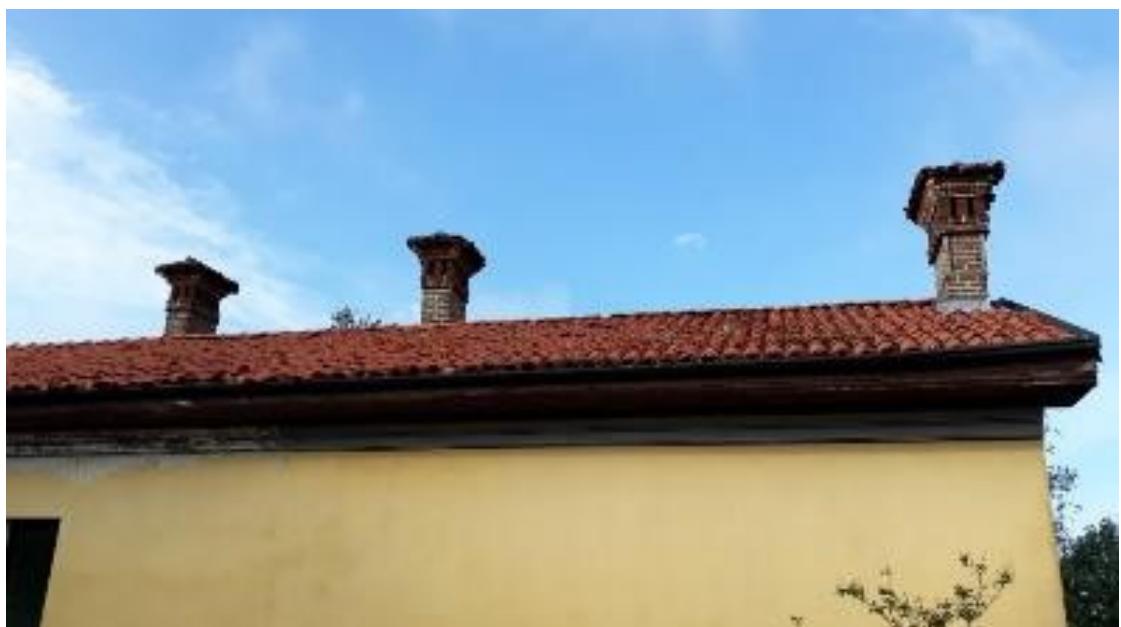
*Foto 30 copertura Villa Isacchi – sala convegni*

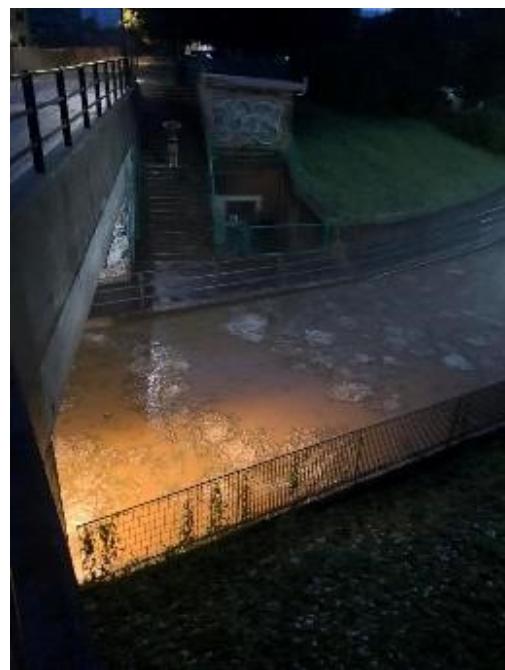
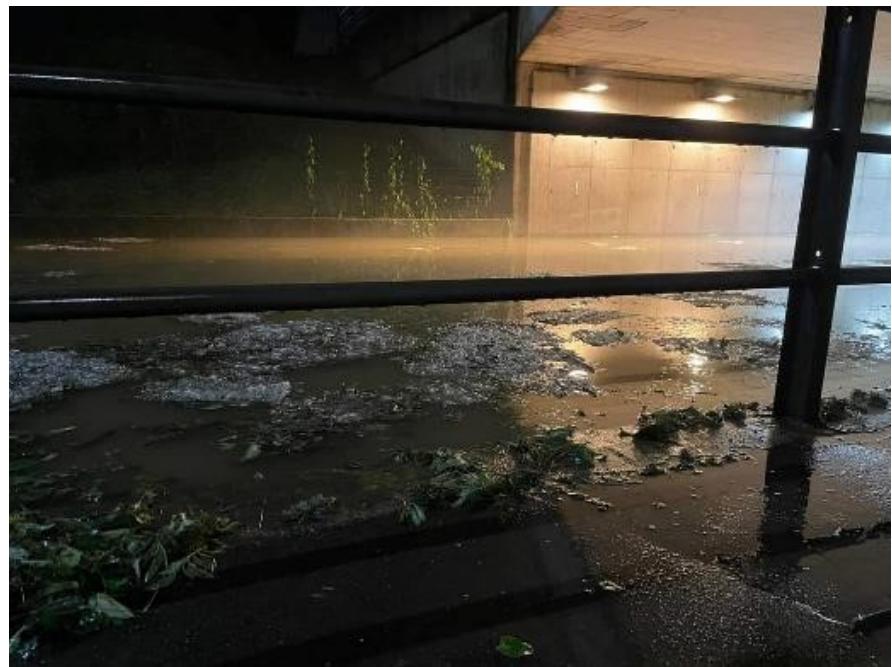
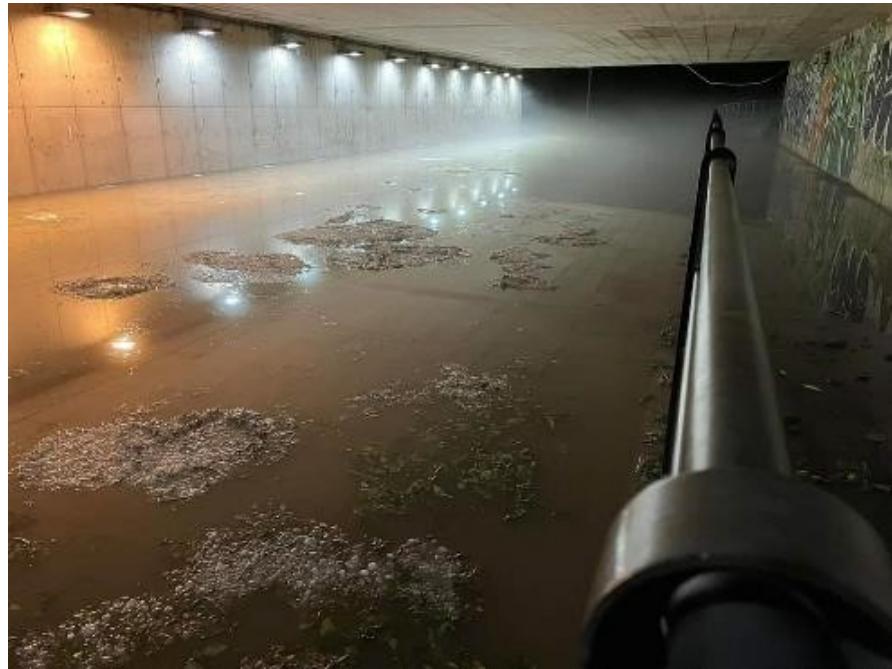
L'allagamento del sottopasso ferroviario di via Cavalieri di Vittorio Veneto, causato dalle acque meteoriche confluite dalle strade comunali poste a nord dello stesso, ha reso inaccessibile la sede stradale sottostante. Il livello dell'acqua si è alzato di circa 1,50 mt dal livello del piano stradale. La circolazione stradale è stata interrotta immediatamente grazie al sistema semaforico esistente, tuttavia un veicolo, che non ha rispettato il segnale rosso, ha tentato di percorrere il sottopasso stesso rimanendo bloccato con due persone a bordo, che sono state successivamente estratte dall'autovettura dai Vigili del Fuoco.

*Foto 31 - 32 - 33 sottopasso ferroviario via Cav. Vittorio Veneto*

Si è reso quindi necessario, per ripristinare la circolazione viabilistica, rimuovere il notevole quantitativo di detriti e di fango trascinati nel sottopasso dalle acque meteoriche (si vedano fotografie di seguito riportate).

- rimozione di detriti e fango mediante pala meccanica e successivo carico e trasporto del materiale di risulta ad impianto autorizzato;
- rimozione dalla sede stradale e/o abbattimento di n. 44 alberi con l'ausilio di motoseghe, compreso carico e trasporto del materiale di risulta ad impianto autorizzato.

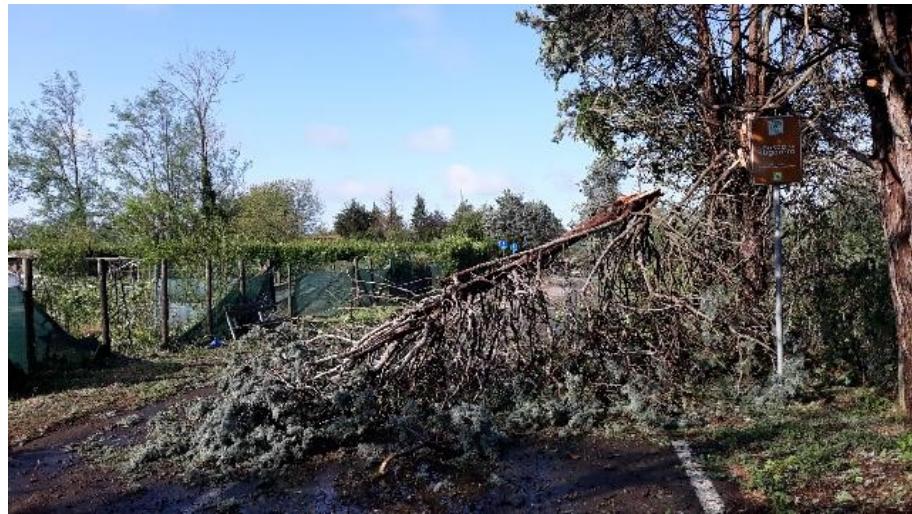
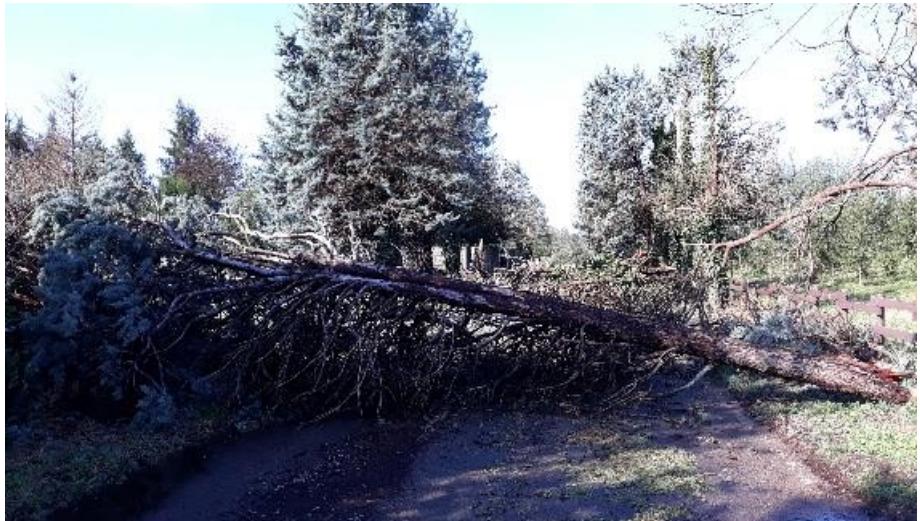
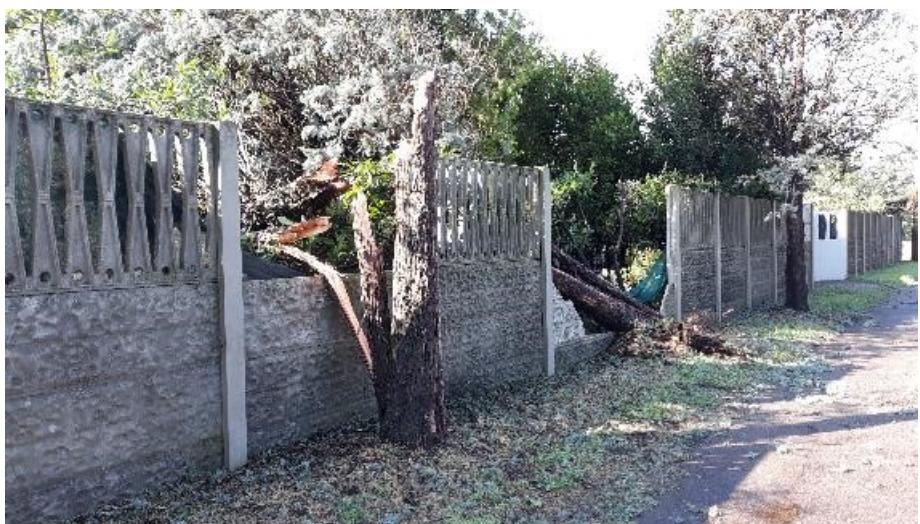
*Foto 34 - 35 – 36 Alberi schiantati in via Vismara*

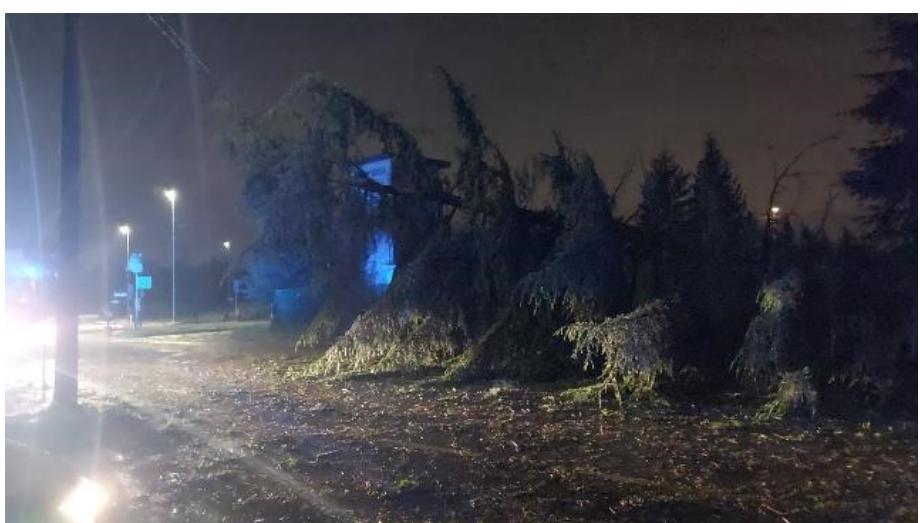
*Foto 37 Albero schiantato presso il pozzo di via Ponte Nuovo*

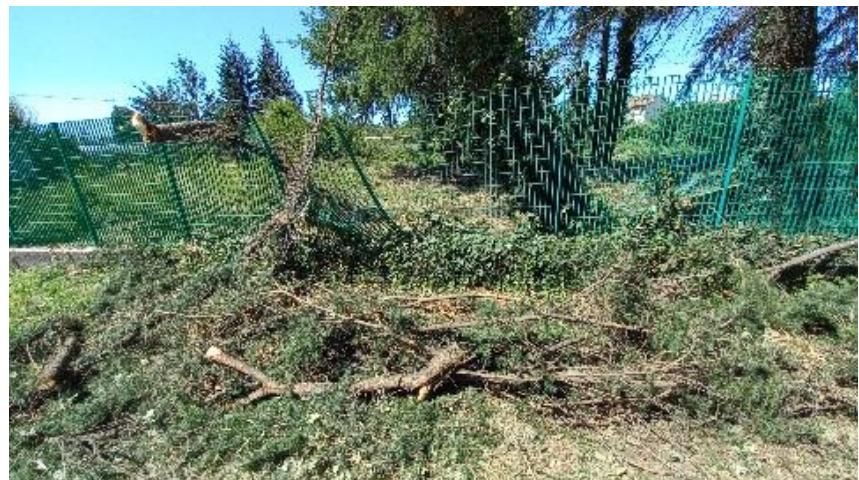
*Foto 38 Albero schiantato presso il pozzo di via Ponte Nuovo*

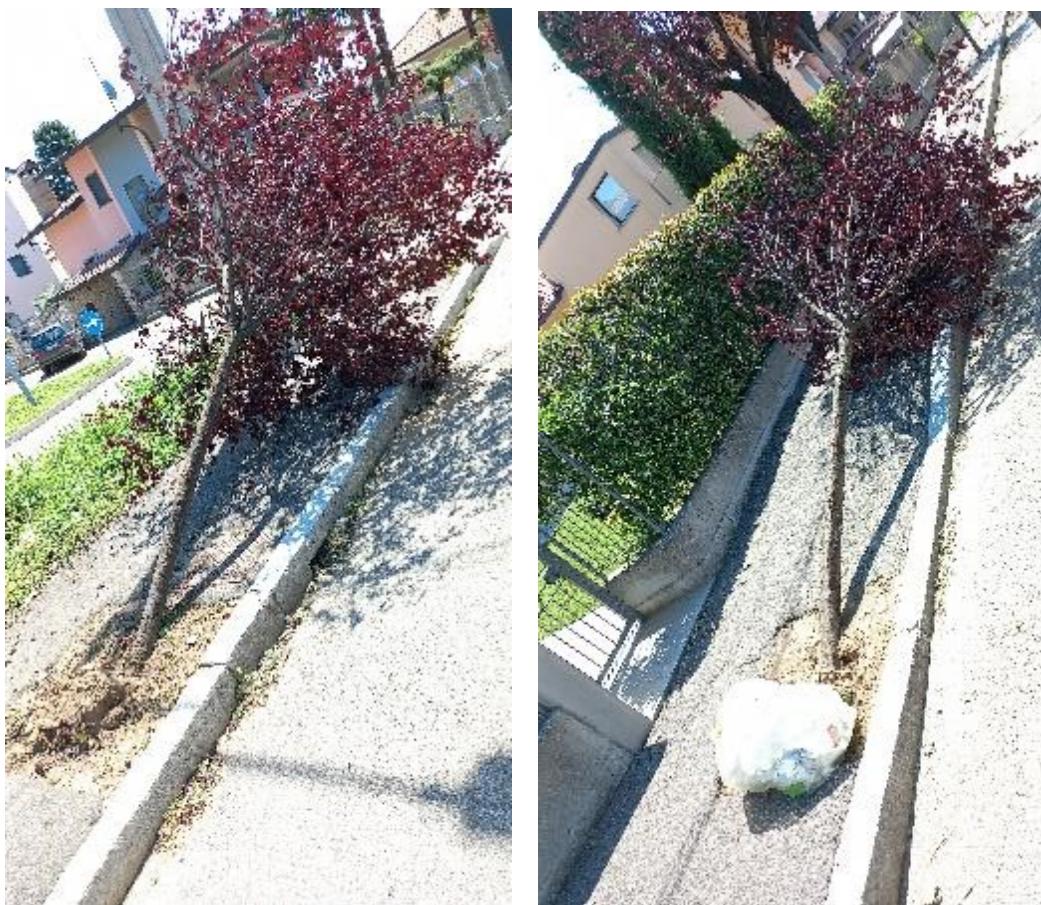
*Foto 38 – 39 Albero abbattuto dal vento in via San Giovanni Bosco*

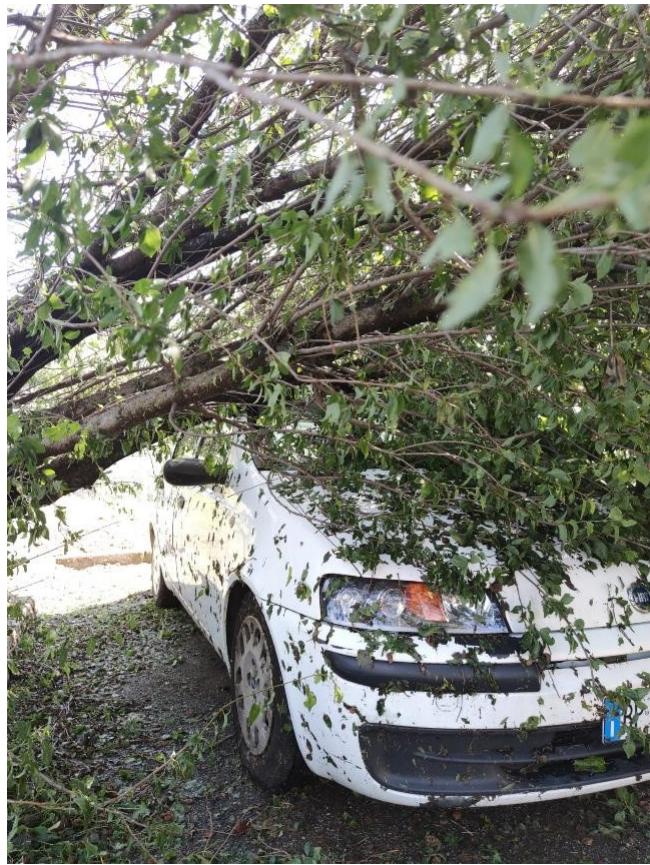
*Foto 40 Albero abbattuto dal vento nel parcheggio sito in via San Giovanni Bosco*
