Cislago, 02/08/2023

***PERIZIA GIUSTIFICATIVA DELLE PRESTAZIONI DI SOMMA URGENZA RICHIESTE A  
SEGUITO GRANDINATA DEL 24/07/2023***

A seguito del temporale e della grandinata verificatesi nella serata del giorno 24/07/2023 nel territorio del Comune di Cislago, la sottoscritta responsabile del Servizio Tecnico a seguito dei sopralluoghi effettuati, ha redatto in data 25/07/2023, ai sensi dell'art. 140, comma 1, D.Lgs. 36/2023 il Verbale dei lavori di somma urgenza.

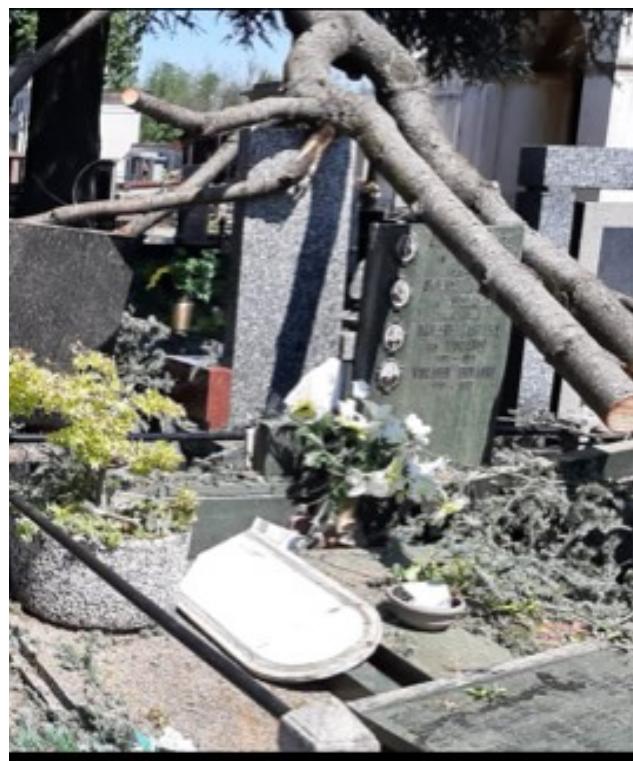
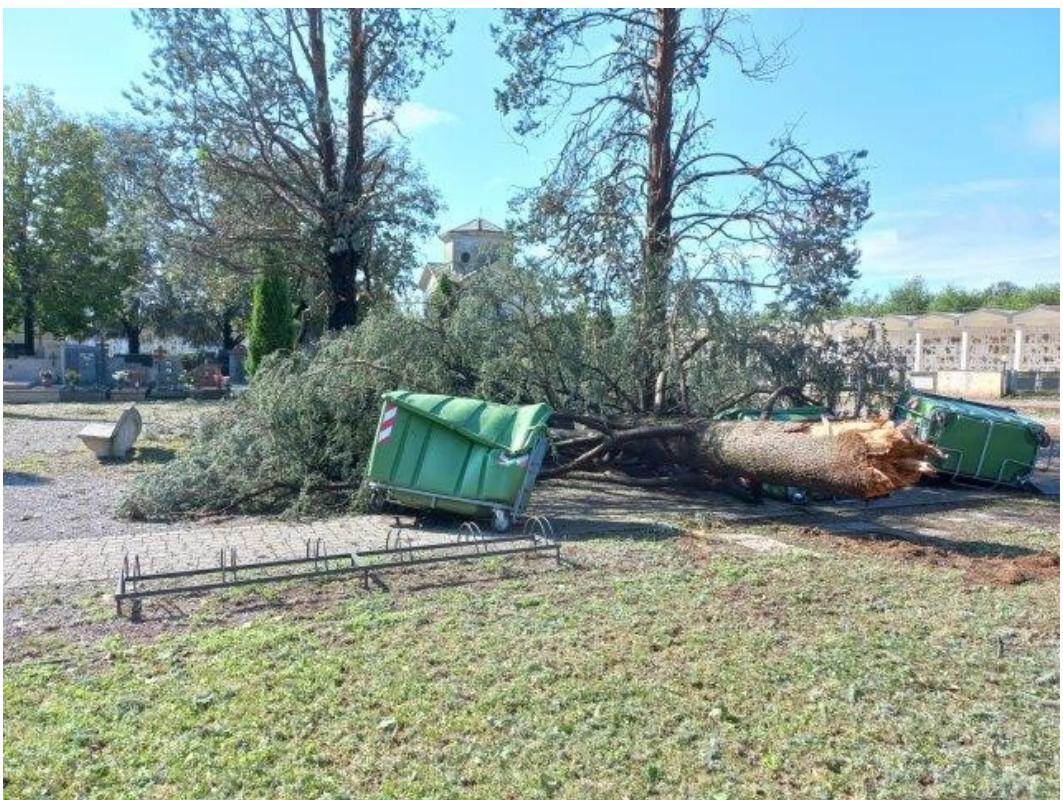
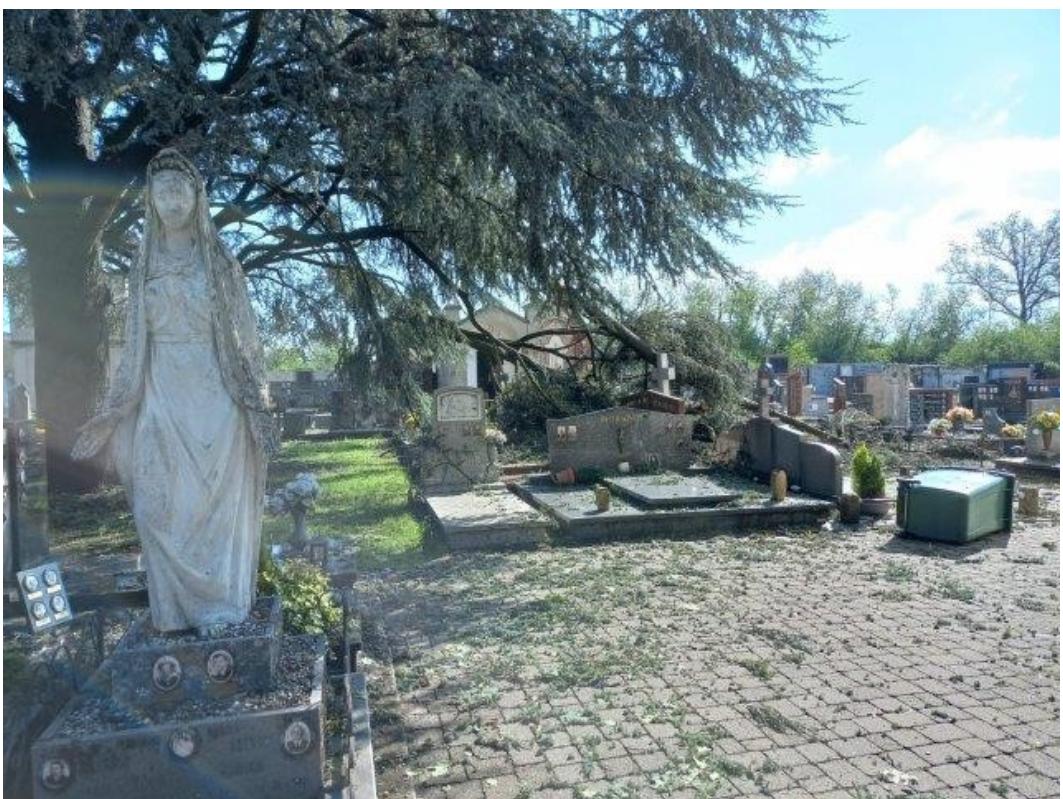
Foto 41 – 42 – 43 Alberi schiantati all'interno del Cimitero di via don L. Vismara

- rimozione di detriti e fango mediante pala meccanica e successivo carico e trasporto del materiale di risulta ad impianto autorizzato;
- rimozione dalla sede stradale e/o abbattimento di n. 44 alberi con l'ausilio di motoseghe, compreso carico e trasporto del materiale di risulta ad impianto autorizzato.
